## Svigt af inertgas purge medførte eksplosion i beholder

Hedlund, Frank Huess

*Published in:*  
Dansk Kemi

Inertering med kvælstof er ikke trivial. En virksomhed fortæller om ny indsigt fra udredningsarbejdet og løsninger for at forhindre gentagelser.

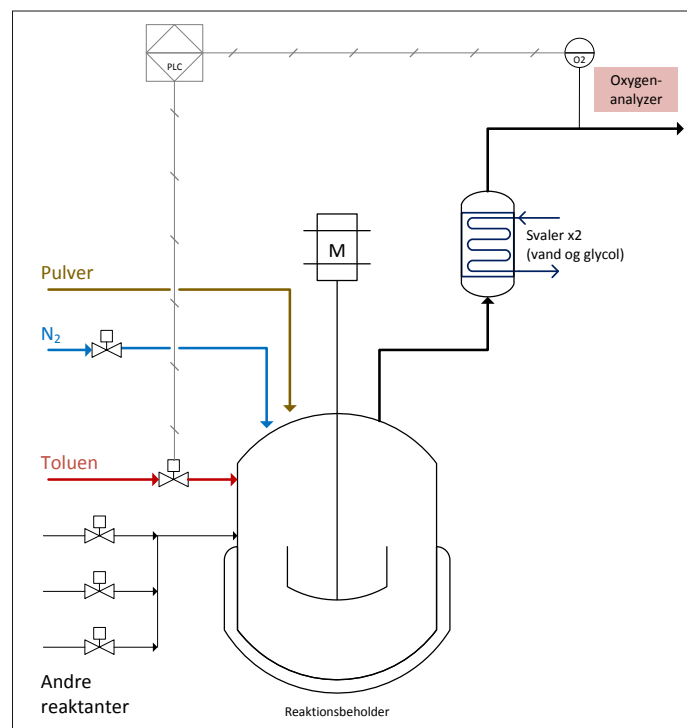
Figur 1. Principskitse af anlæg. Pulver tilsættes reaktionsbeholder ved åbning af mandehul og andre stoffer tilsættes via lukket rørsystem. En svaler kondenserer dampe, så de returneres til reaktionsbeholderen. Iltmåler er placeret i afkast, inden det går til tag. Ventil i toluenledning åbnes først, når iltmålingen er lav. Iltmålingen fejlede, og toluendampene eksploderede, da omrøreren blev startet og dannede statisk elektricitet.

Ulykken skete, da måleproben svigtede. Iltmåleren havde sat sig fast på 2 vol% iltindhold, hvilket medførte, at der overhovedet ikke var blevet tilledt nitrogen inden tilledningen af toluen. Eksplosionen indtraf kort efter, omrøreren blev startet. Den mest plausible antændelseskilde er statisk elektricitet.

Først blev det sikret, at der altid blev tilledt nitrogen. Der blev ►

i starten tilført en nitrogenmængde svarende til mere end to gange volumen af beholderen. Først derefter blev det kontrolleret, at iltkoncentrationen var 2% eller derunder. Pålideligheden af iltmålingen i afkastet blev endvidere forbedret ved dublering. Kun hvis der ikke var forskel på de to iltmåleres visning, kunne processen køre, og toluen tilsættes.

Endelig var der en konstant lille purge af nitrogen i de efterfølgende procestrin. Hvis der under processen opstod forskel på de to iltmålere eller hvis iltkoncentrationen steg over de 2%, blev der tildelt nitrogen i et forhøjet flow, og hvis iltkoncentrationen blev for høj, blev processen lukket ned automatisk.

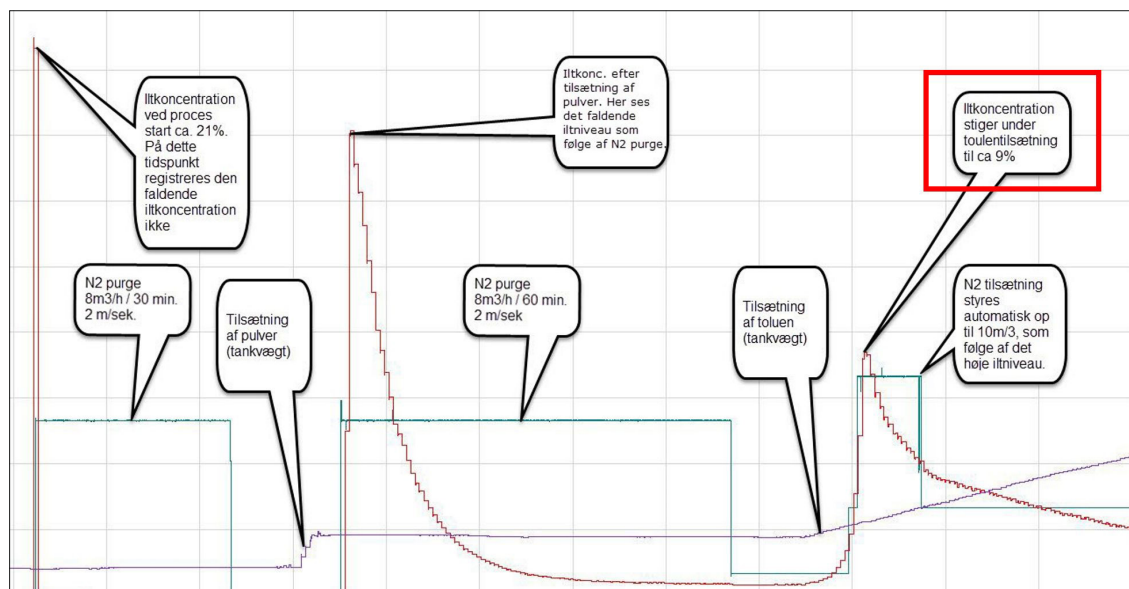
Figur 2. Efter første runde med forbedringer måles der stadig for høj ilt i afkast, når toluen tilsættes. Koncentration af ilt (rød kurve) er 21% ved processens start. I starten, hvor der purges med nitrogen, logges iltmålingen ikke, som derfor vises som 0%. Efter pulvertilsætning, hvor mandehul har været åbnet, måles (forventeligt) en iltimpuls i afkast. Efter toluentilsætning måles (overraskende) en ny iltimpuls. Dette skyldtes ineffektiv nitrogenpurge grundet dårlig opblanding i reaktionsbeholderen.

Under denne procesgennemgang, hvor en række procesparametre blev overvåget, viste det sig, at der i procestrinet efter tilsætning af nitrogen og tjek af iltkoncentrationen til under 2%, blev målt en stigning i iltindholdet, som teoretisk set ikke burde kunne forekomme. Der var nogen, der stadig mente, at det skyldtes ind sugning af luft udefra baglæns gennem afkastet, men dette skulle jo være løst ved at tilsætte nitrogen til afkastet.

Virksomheden ræsonnerede, at dette måtte skyldes, at tilførslen af nitrogen til reaktoren ikke nåede ordentligt ned i reaktionsbeholderen. Nitrogen blev tildelt i toppen af reaktoren. Hvis tilledningen ikke skete på en sådan måde, at hele gasfasen i beholderen blev skyllet ud, men at den tilledte nitrogen bare løb langs toppen af beholderen og videre til afkastet, så var der stadig luft med indhold af op til 20% ilt længere nede i beholderen. Det forhøjede iltniveau blev registreret i afkastet under et opvarmningstrin, hvor noget af den iltrige gasfase blev skyllet ud af nitrogenpurgen. Produktionen blev stoppet.

En kraftig stråle af rigelige mængder nitrogen kan give turbulens og god opblanding med andre gasser i reaktoren. Dette opnås, når flowmængde ( $\text{m}^3/\text{h}$ ) og diameter på tilgangsrør tilsammen giver den rette indblæsningshastighed ( $\text{m/s}$ ) og mængde ( $\text{m}^3/\text{h}$ ). Ved logning af faldende iltniveau under indblæsning af nitrogen skal der ved ideel omrøring fremkomme eksponentielt aftagende kurve.

Der måtte opstilles en forsøgsrække for at bestemme, dels hvor stor en hastighed, og dels hvor stor mængde, der skulle til for at opnå en fuldstændig opblanding. Det viste sig hurtigt, at tilgangsrøret for nitrogen var for stort (38 mm lysning). Ved at montere et tilgangsrør med 26 mm lysning var det muligt at opnå en tilstrækkelig gashastighed i røret. De endelige forsøg blev udført med følgende  $\text{N}_2$ -mængder/hastigheder opnået: 16  $\text{m}^3/\text{h}$  og 8,4  $\text{m/s}$ , 13  $\text{m}^3/\text{h}$  og 6,8  $\text{m/s}$  samt 10  $\text{m}^3/\text{h}$  og 5,2  $\text{m/s}$ .

Forsøgene viste, at der i denne beholder var 13 m<sup>3</sup>/h N<sub>2</sub> med en lysning i tilgangsrør på 26 mm samt en purge på fire gange beholdervolumen tilstrækkeligt til at opnå en fuldstændig opblanding og fortrængning af ilt i tanken. For at have en sikkerhedsmargin valgte man at køre med 16 m<sup>3</sup>/h samt fire gange beholdervolumen og <2% ilt i afkast. Ydermere blev nitrogenflowmåleren dubleret. Toluenaufyldning tillades kun, hvis der er overensstemmelse mellem de to flowmålere. Redundant flowmåling samt forhindring af toluenaufyldning er udført som

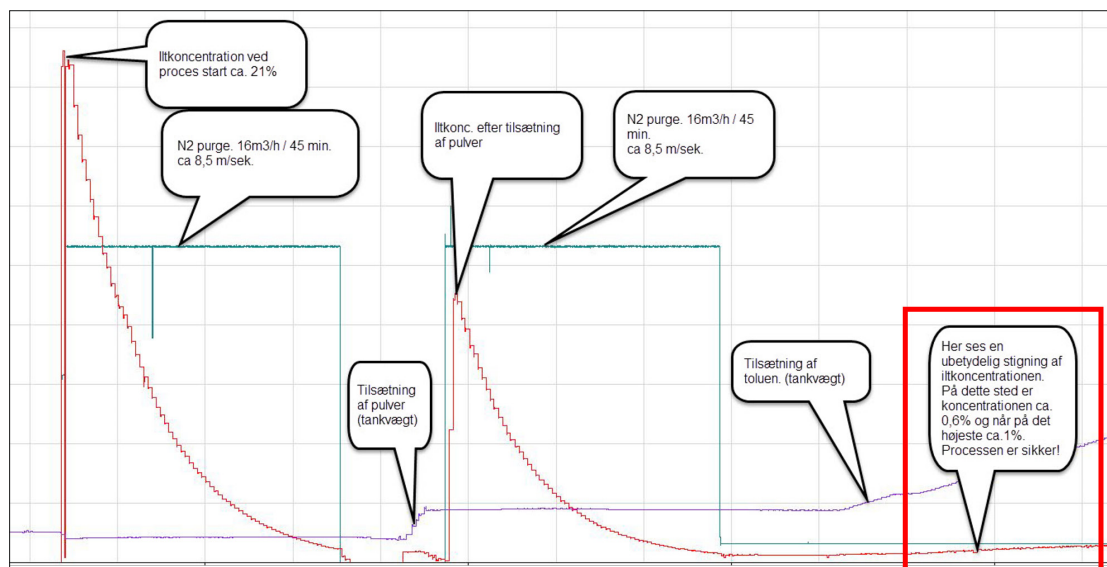
Figur 2b. Efter anden runde med forbedringer konstateres en ubetydelig stigning i iltkoncentrationen, når toluen tilsættes. Nu er processen sikker.

en instrumenteret sikkerhedskreds med pålidelighedsniveau SIL-2 (Safety Integrity Level 2).

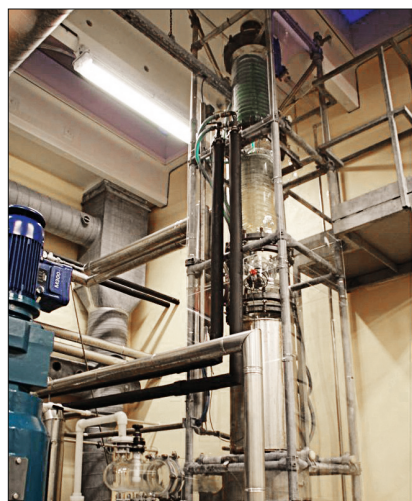
Figur 3. Glaskolonne med to svalere (vand og glycol) til køling af afkastluft og reflux af toluen og reaktanter. Reaktionsbeholderen under glaskolonnen kan ikke ses på dette foto.

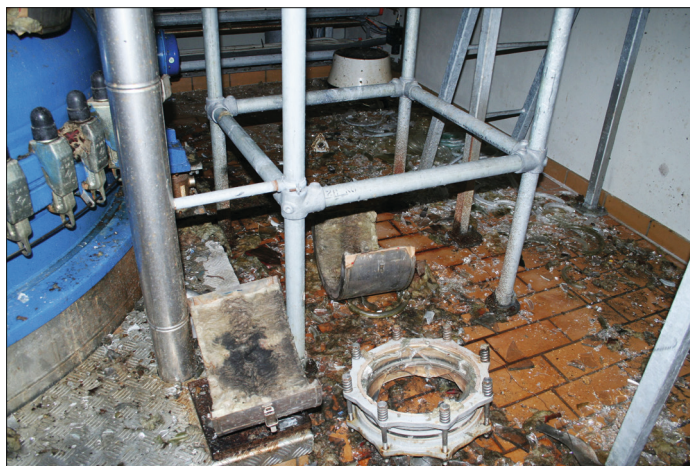
I 2006 skete en eksplosion i et synteseanlæg på en kemisk virksomhed i Danmark. Eksplosionen knuste en glaskolonne til køling af afkastluft med en sådan kraft, at små glas-splinter borede sig ind i væggene. Ingen kom til skade, da der heldigvis ikke var personer til stede på uheldstidspunktet. Procesanlægget blev skadet, men ikke selve produktionslokalet eller bygningen som sådan. Operatørerne befandt sig i det tilstødende kontrolrum adskilt med en betonnæg.

Figur 4. Glassplinter fra ødelagt glaskolonne efter eksplosion af toluendampe grundet statisk elektricitet.
